DIN 51165-1 und -2: Normung eines Prüfverfahrens für den Hydroabrasionsverschleiß emaillierter Oberflächen

von
Dr.-Ing. Jürgen Reinemuth,
THALETEC GmbH, Thale

Vortrag auf der Jahrestagung des DEV in
Münster am 24. April 2023

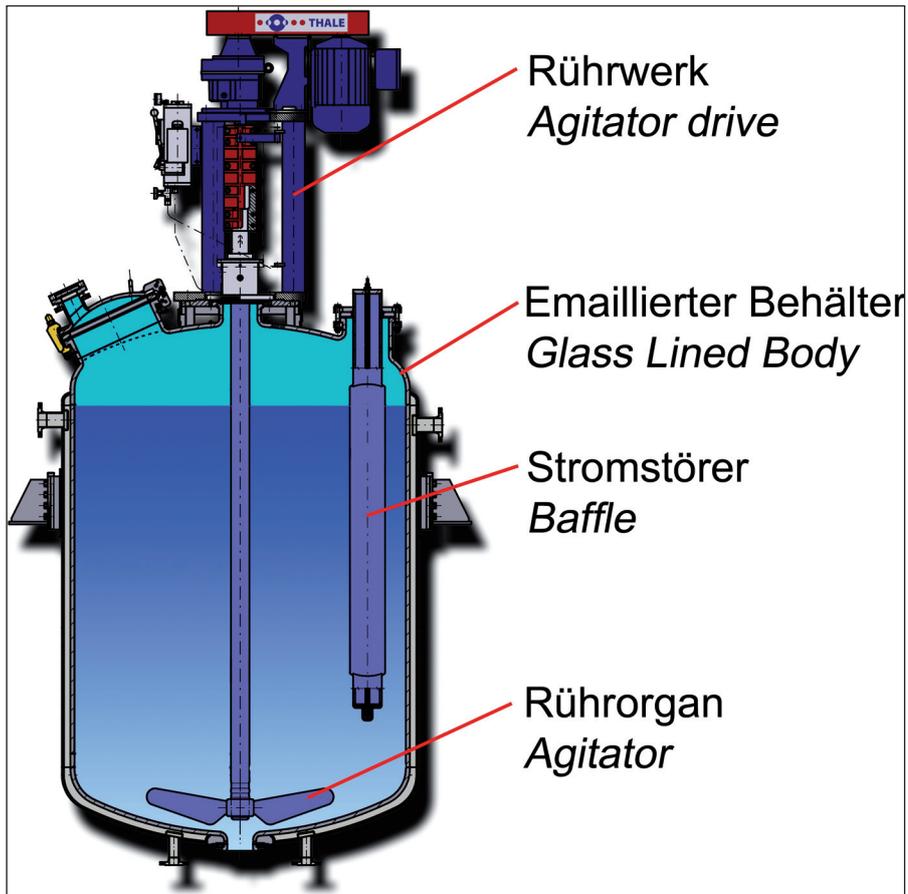
Abbildung 1 (oben): Aufbau eines emaillierten Rührwerksapparates

tiert sind. Mit Hilfe einer Wellendichtung wird die Rührwelle druckdicht gegen den Rührbehälter abgedichtet.

Ein emaillierter Rührwerksapparat besteht aus einem Behälter mit entsprechendem Volumen. Heute können Apparate mit Volumina bis zu 100 m³ hergestellt werden. Im Durchschnitt liegen die Apparategrößen heute zwischen 10 m³ und 25 m³. Über dem so genannten Rührwerksstutzen in der Mitte des oberen Bodens eines Rührbehälters befindet sich das Rührwerk. Ein Elektromotor treibt über ein Getriebe die in den Behälter ragende Rührwelle an, auf der wiederum die Rührorgane mon-

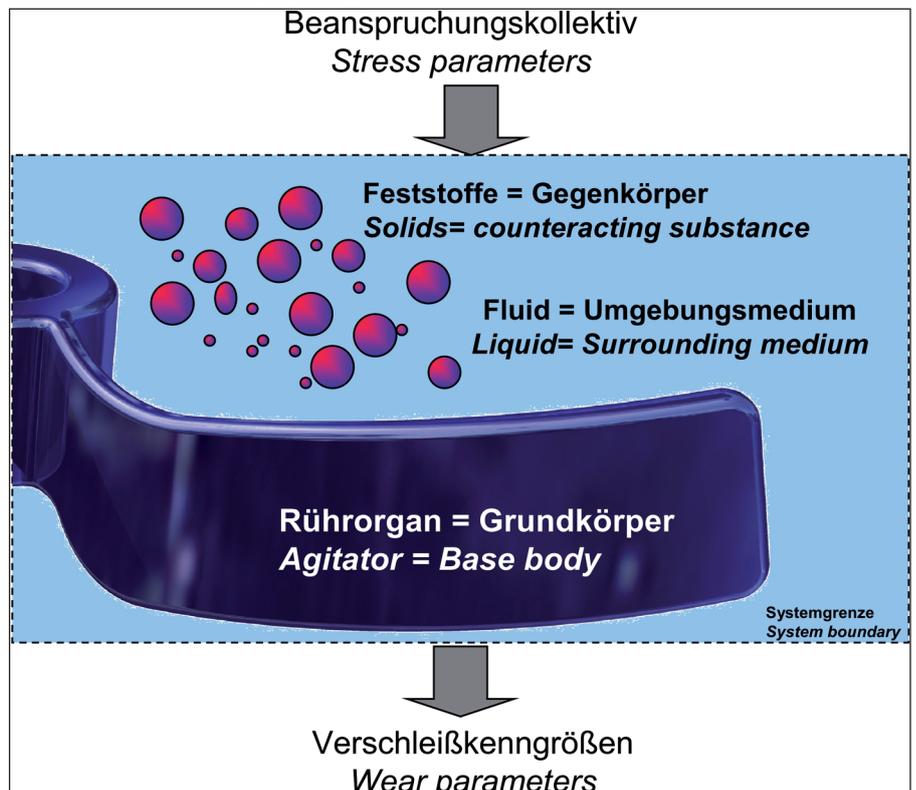
Abbildung 2 (unten): Tribologisches System beim Rühren feststoffhaltiger Flüssigkeiten

Dabei stellt die emaillierte Oberfläche (Behälterwand, Rührorgan) den Grundkörper, die Feststoffe im Fluid den Gegenkörper und das feststoffbeladene Fluid das Zwischenmedium bzw. das Umgebungsmedium dar. Zwischen den beteiligten Körpern ist zudem eine Relativbewegung erforderlich, damit Verschleiß entsteht.

Betrachtet man das Rühren feststoffhaltiger Medien in einem emaillierten Rührwerksapparat genauer, so bietet es sich an, das System als tribologisches System aus mehreren Elementen zu definieren. Bei gerührten feststoffhaltigen Fluiden stellt sich das tribologische System demnach gemäß **Abbildung 2** dar.

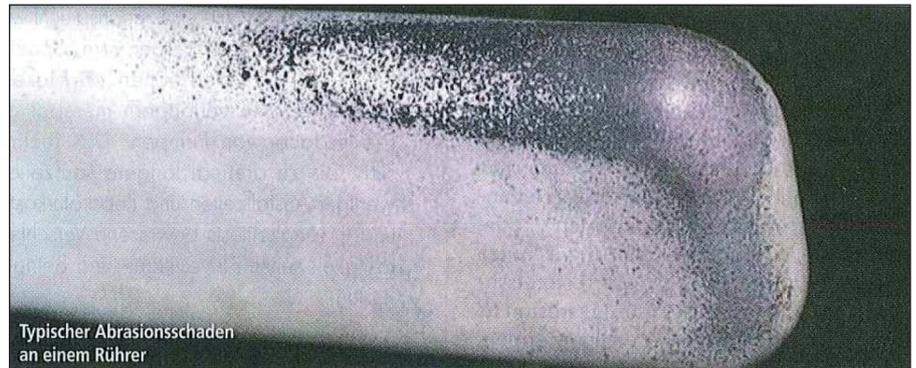
Abbildung 3: Verschleißschaden an einem emaillierten Rührorgan /5/

geschädigten Emailoberflächen weist einige charakteristische Merkmale auf. Wie oben beschrieben, ist die Schädigung lokal begrenzt. Darüber hinaus kommt es in der Regel zu einem Emailabtrag, der kontinuierlich zunimmt und im Bereich der maximalen Schädigung teilweise bis

Typischer Abrasionsschaden an einem Rührer

an die Oberfläche des darunter liegenden Stahlbauteils reicht.

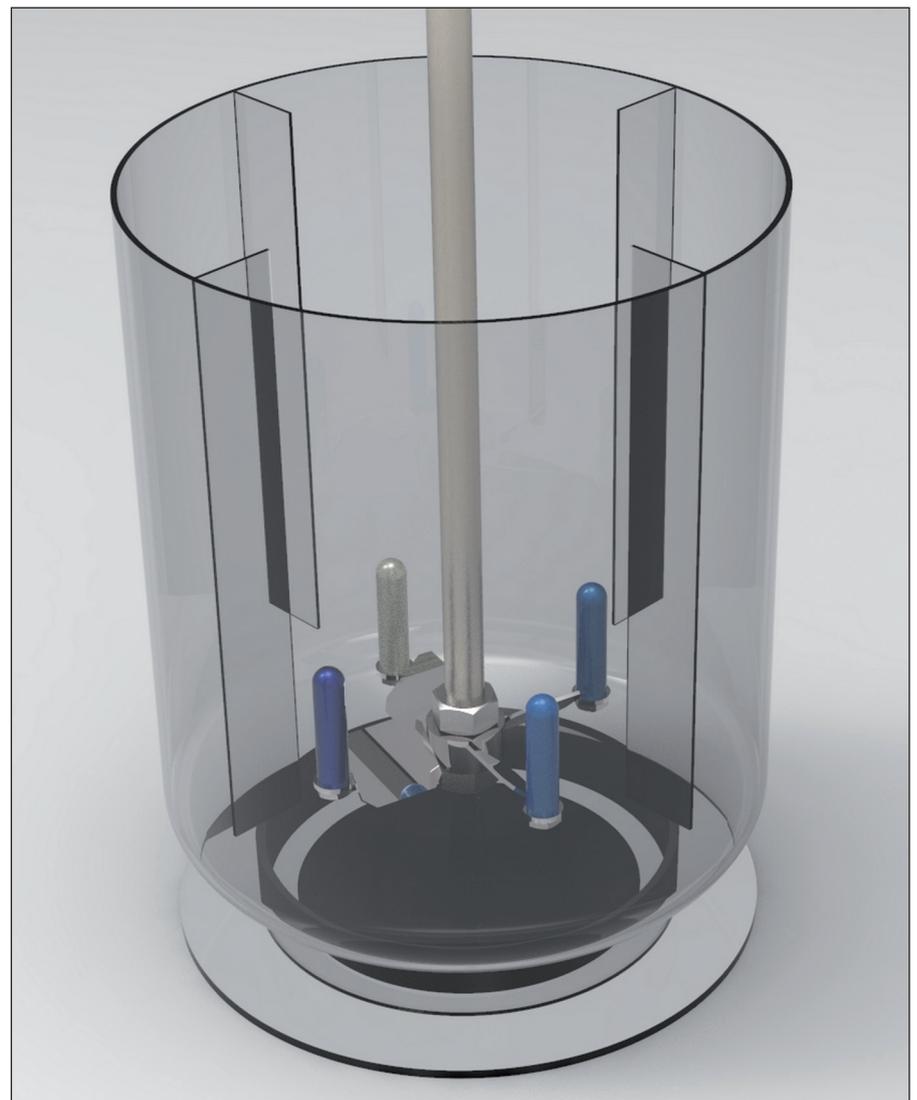
Abbildung 4: Versuchsaufbau für Hydroabrasionsversuche (Behälter transparent dargestellt)

Ein Behälter aus Stahl ist mit vier Wandstromrührern ausgerüstet. Um den Verhältnissen in Rührbehältern möglichst nahezukommen, ist der Behälterboden als Klöpperboden nach DIN 28011 ausgeführt. Wie beim emaillierten Rührwerk ist eine Welle konzentrisch zur Behälterachse angeordnet. Am Ende der Welle ist ein vierflügeliger 45°-Schrägblattrührer befestigt. Am Ende jedes Rührflügels befindet sich eine Halterung, in die jeweils eine Probe eingeschraubt werden kann. Zur Bestimmung des Emailabtrags wird ein

Schichtdickenmessgerät verwendet. Um die Emailsichtdicke reproduzierbar an immer der gleichen Stelle der Probekörper zu ermitteln, steht eine Messschablone zur Verfügung. Um Messfehler und andere Abweichungen zu minimieren, werden bei jedem Versuch immer vier Probekörper eingebaut und die Messwerte über die jeweiligen Messpunkte sowie über die Probekörper gemittelt. Als Feststoff hat sich Siliciumcarbid mit einer mittleren Korngröße von 50 μm , einer Dichte von 3.210 kg/m^3 und einer Mohs-Härte von 9 als besonders geeignet erwiesen. Bei einer Füllmenge von 20 l Wasser werden 2 kg Siliciumcarbid zugegeben (10 % Gewichtsanteil bezogen auf die Flüssigkeitsmenge).

Das Verschleißtopfverfahren nach /4/ wurde für die Simulation von Hydroabrasivverschleißvorgängen in Rührbehältern modifiziert (**Abbildung 4**).

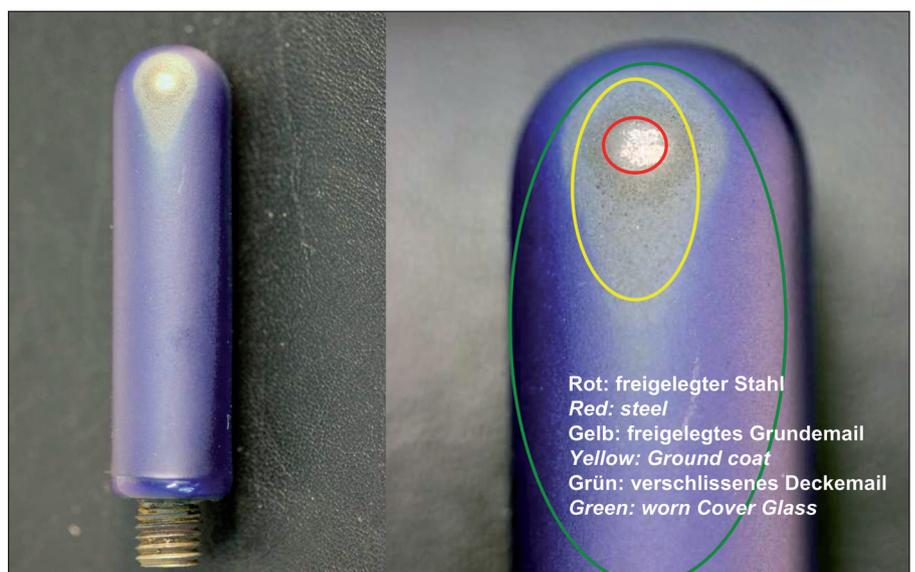
Abbildung 5: Verschlissene, angeströmte Seite des einen Probekörpers mit inhomogenem Emailabtrag. Der größte Emailabtrag findet am Beginn der Kuppe des Probekörpers statt.

Durch die Anordnung der Prüfkörper in konstantem Abstand zur Rührwelle ergeben sich zumindest nominell gleiche Geschwindigkeiten entlang der Prüfkörperachse. Auch bei an sich konstanter Geschwindigkeit an der angeströmten Probenseite (wtip) ist der Emailabtrag entlang der Probenlängsachse dennoch nicht konstant. Vielmehr tritt der stärkste Verschleiß am (oberen) Ende des Probekörpers im Übergangsbereich von der zylindrischen Form zur halbkugelförmigen Spitze auf.

Weiterhin konnte festgestellt werden, dass Emailabtrag ausschließlich auf der Anströmseite des Probekörpers auftritt. (Abbildung 5). Während das Email auf der angeströmten Seite matt und verschlissen erscheint, weist das Email des Probekörpers auf der Rückseite noch den ursprünglichen Feuerglanz auf.

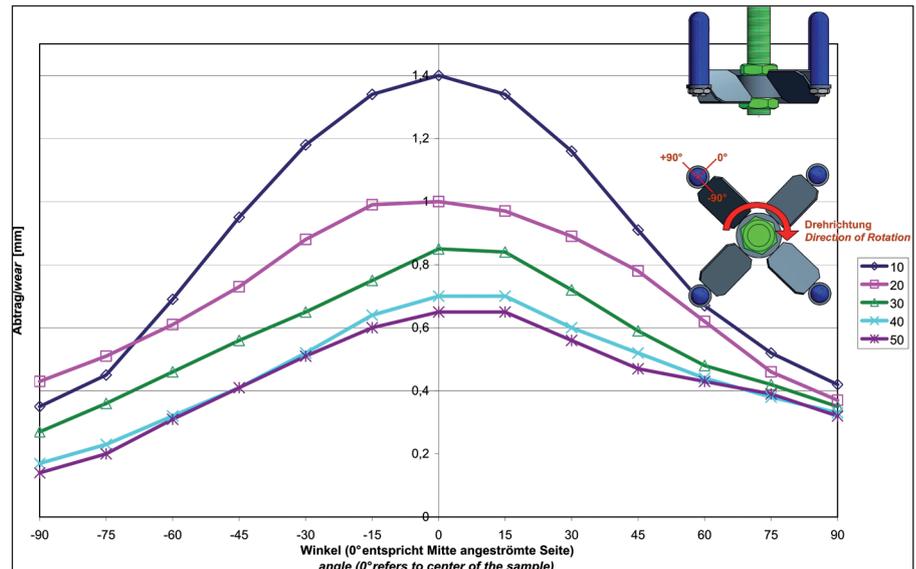
Abbildung 6: Emailabtrag in Abhängigkeit von der Messstelle am Probekörper für einen ausgewählten Emailtyp unter gegebenen Versuchsbedingungen

Abbildung 6 zeigt den gemessenen Emailabtrag entlang der angeströmten Hauptachse eines Probekörpers an drei Messstellen. Messstelle 1 befindet sich an der oberen Kuppe des Probekörpers, Messstelle 2 in der Mitte des zylindrischen Bereichs des Probekörpers und Messstelle 3 in der Nähe der Befestigung des Probekörpers am Probenhalter. Um den Messvorgang zu vereinfachen und sicherzustellen, dass bei jeder Messung die Emailsichtdicke mit einem Schichtdickenmessgerät immer wieder an der selben Stelle ermittelt wird, wurde eine Schablone in Form einer Hülse angefertigt, in der die Messstellen durch Bohrungen festgelegt sind. Gut erkennbar ist in dem Diagramm zum einen der über der Zeit lineare Verlauf des Emailabtrags. Zum anderen kann festgestellt werden, dass, wie oben schon dargestellt, der Emailabtrag im Bereich der Kuppe am größten und im Bereich der Einspannung am geringsten ist.

Bei den Messwerten in **Abbildung 6** handelt es sich um die Darstellung einer Einzelmessung. Für alle weiteren Messungen werden jeweils die Mittelwerte aller Messungen dieser Konfiguration verwendet. Hierbei handelt es sich in der Regel um mindestens zwei oder drei Messungen pro Drehzahl und Probekörper. Wobei sich ein Wert aus der Mittelung der Messungen von zwei Probekörpern ergibt.
